# DOSSIER DE DIAGNOSTIC TECHNIQUE

**Référence : 002EW196253**  
A communiquer pour toute correspondance  
Réalisé le : 08/07/2024  
Référence mandataire : 00007789

Groupe Scolaire de Longages  
CHEMIN DE MURET  
31410 LONGAGES

## Rapport de repérage des matériaux et produits de la liste A et B contenant de l'amiante à intégrer au Dossier Technique Amiante (DTA)

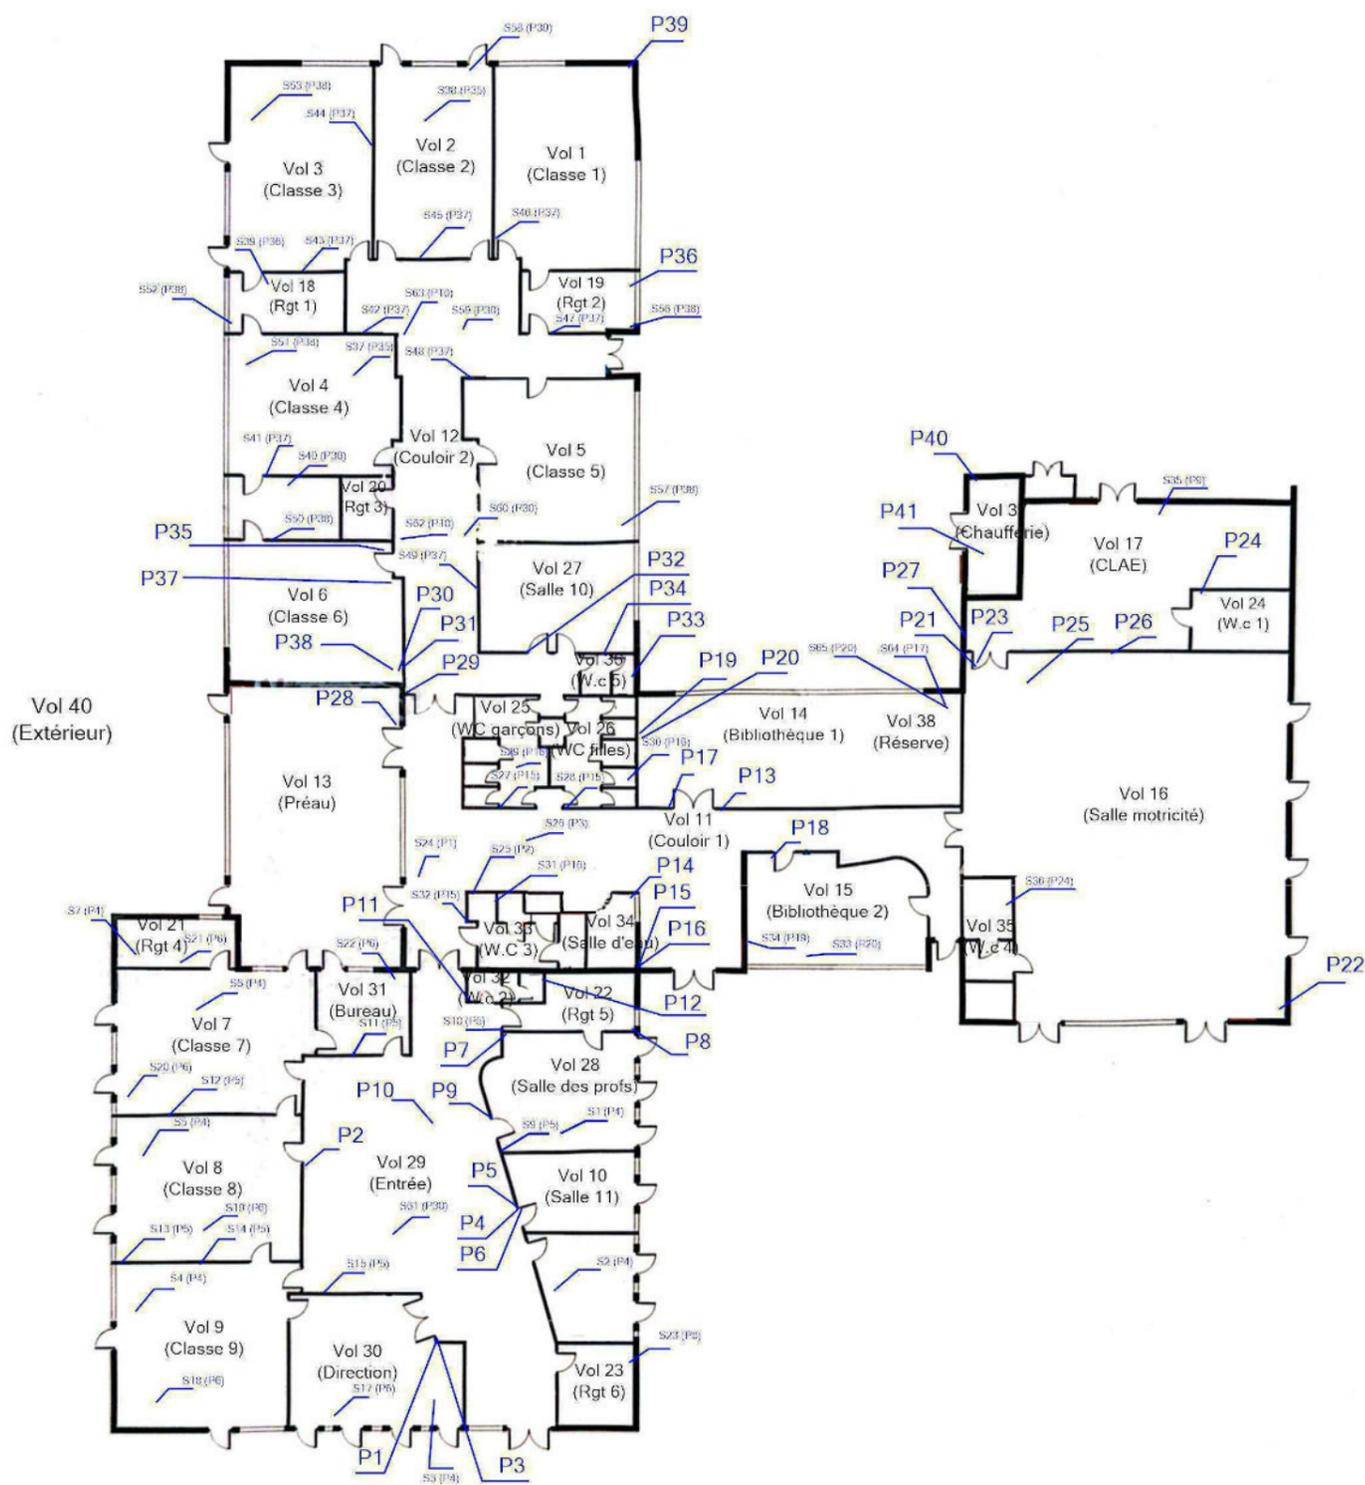
Ref.	Plans	Titre du plan
	Ecole élémentaire de Longages	Ecole élémentaire de Longages - Plan de repérage - Actions menées
	Toiture ecole	Toiture ecole - Plan de repérage - Actions menées

P Localisation dun prélèvement négatif

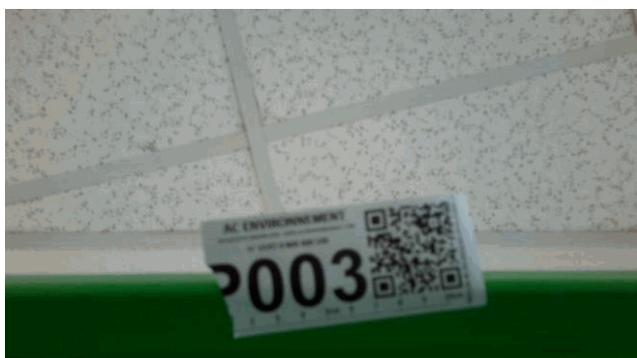
002EW196253 n°3 - 1 (P3)

Vol 29 (Entrée)	Plafond et faux-plafonds	Faux plafonds	Panneaux et plaques	A	P3	Réalisation d'un prélèvement		P3	Peinture / Faux-plafond - Effritable / Effritable Fibreux - Blanc / Beige	Négatif	Négatif sur analyse	
Vol 11 (Couloir 1)	Plafond et faux-plafonds	Faux plafonds	Panneaux et plaques	A	S26	Sondage et extension de la ZPSO du prélèvement P3		P3	Peinture / Faux-plafond - Effritable / Effritable Fibreux - Blanc / Beige	Négatif	Négatif sur analyse	
Vol 10 (Salle 11)	Revêtement de sol	Revêtement de sol	Dalles plastiques	B	P4	Réalisation d'un prélèvement		P4	Revêtement - Semi-dur - Beige	Négatif	Négatif sur analyse

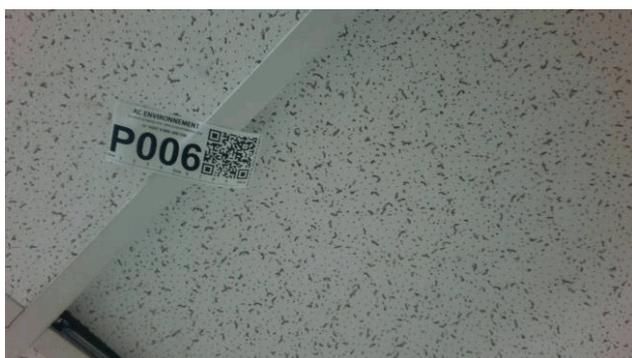
002EW196253 n°6 - 1 (P6)

Vol 10 (Salle 11)	Plafond et faux-plafonds	Faux plafonds	Panneaux et plaques	A	P6	Réalisation d'un prélèvement	P6	Peinture / Faux-plafond - Effritable / Effritable Fibreux - Blanc / Beige	Négatif	Négatif sur analyse
Vol 30 (Direction) - Vol 9 (Classe 9) - Vol 8 (Classe 8) - Vol 7 (Classe 7) - Vol 21 (Rgt 4) - Vol 31 (Bureau)	Plafond et faux-plafonds	Faux plafonds	Panneaux et plaques	A	S17 - S18 - S19 - S20 - S21 - S22	Sondage et extension de la ZPSO du prélèvement P6	P6	Peinture / Faux-plafond - Effritable / Effritable Fibreux - Blanc / Beige	Négatif	Négatif sur analyse
Vol 22 (Rgt 5)	Revêtement de sol	Revêtement de sol	Dalles plastiques	B	P7	Réalisation d'un prélèvement	P7	Revêtement - Semi-dur - Beige	Négatif	Négatif sur analyse

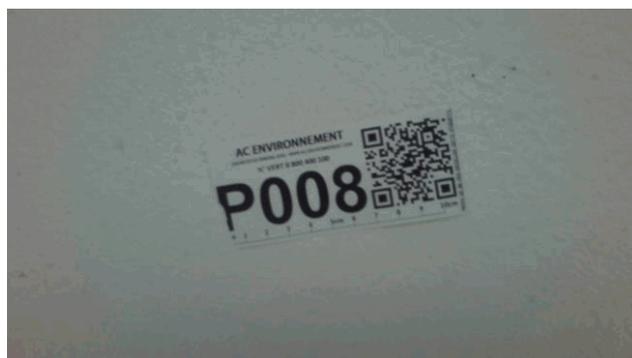
002EW196253 n°8 - 1 (P8)

Vol 22 (Rgt 5)	Plafond et faux-plafonds	Plafonds	Enduits plâtre	B	P8	Réalisation d'un prélèvement	P8	Peinture / Enduit / Papier / Carton / Plâtre - Effritable / Effritable / Souple Fibreux / Souple Fibreux / Effritable - Blanc / Blanc / Rose Beige / Marron / Blanc	Négatif	Négatif sur analyse
Vol 23 (Rgt 6)	Plafond et faux-plafonds	Plafonds	Enduits plâtre	B	S23	Sondage et extension de la ZPSO du prélèvement P8	P8	Peinture / Enduit / Papier / Carton / Plâtre - Effritable / Effritable / Souple Fibreux / Souple Fibreux / Effritable - Blanc / Blanc / Rose Beige / Marron / Blanc	Négatif	Négatif sur analyse
Vol 28 (Salle des profs)	Plafond et faux-plafonds	Faux plafonds	Panneaux et plaques	A	P9	Réalisation d'un prélèvement	P9	Matériau / Laine - Souple Fibreux / Souple Fibreux - Blanc / Jaune	Négatif	Négatif sur analyse
Vol 17 (CLAE)	Plafond et faux-plafonds	Faux plafonds	Panneaux et plaques	A	S35	Sondage et extension de la ZPSO du prélèvement P9	P9	Matériau / Laine - Souple Fibreux / Souple Fibreux - Blanc / Jaune	Négatif	Négatif sur analyse

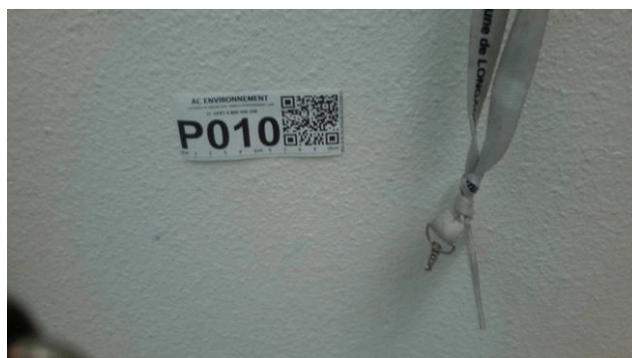
002EW196253 n°10 - 1 (P10)

Vol 29 (Entrée)	Plafond et faux-plafonds	Plafonds	Enduits plâtre	B	P10	Réalisation d'un prélèvement	P10	Peinture / Enduit / Papier - Effritable / Effritable / Souple Fibreux - Blanc / Blanc / Beige	Négatif	Négatif sur analyse
Vol 12 (Couloir 2)	Plafond et faux-plafonds	Plafonds	Enduits plâtre	B	S62 - S63	Sondage et extension de la ZPSO du prélèvement P10	P10	Peinture / Enduit / Papier - Effritable / Effritable / Souple Fibreux - Blanc / Blanc / Beige	Négatif	Négatif sur analyse

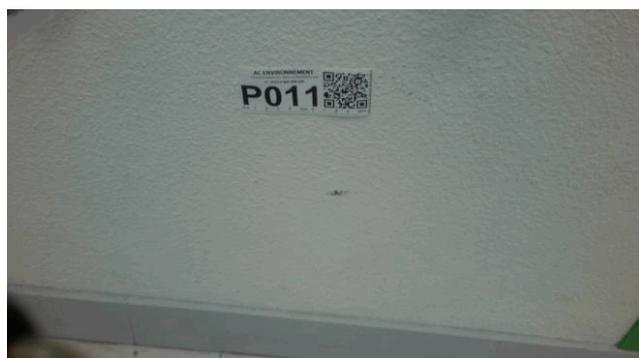
002EW196253 n°11 - 1 (P11)

Vol 32 (W.c 2)	Plafond et faux-plafonds	Plafonds	Enduits plâtre	B	P11	Réalisation d'un prélèvement	P11	Peinture / Enduit / Papier - Effritable / Effritable / Souple Fibreux - Blanc / Blanc / Beige	Négatif	Négatif sur analyse
Vol 32 (W.c 2)	Parois verticales intérieures et enduits	Murs et cloisons	Enduits plâtre	B	P12	Réalisation d'un prélèvement	P12	Peinture / Enduit - Effritable / Effritable - Rose / Rose	Négatif	Négatif sur analyse
Vol 32 (W.c 2)	Parois verticales intérieures et enduits	Murs et cloisons	Enduits plâtre	B	P12	Sondage et extension de la ZPSO du prélèvement P12	P12	Peinture / Enduit - Effritable / Effritable - Rose / Rose	Négatif	Négatif sur analyse
Vol 11 (Couloir 1)	Parois verticales intérieures et enduits	Cloisons légères ou préfabriquées	Enduits plâtre	B	P13	Réalisation d'un prélèvement	P13	Peinture / Papier / Enduit - Effritable / Souple Fibreux / Effritable - Blanc / Beige / Blanc	Négatif	Négatif sur analyse

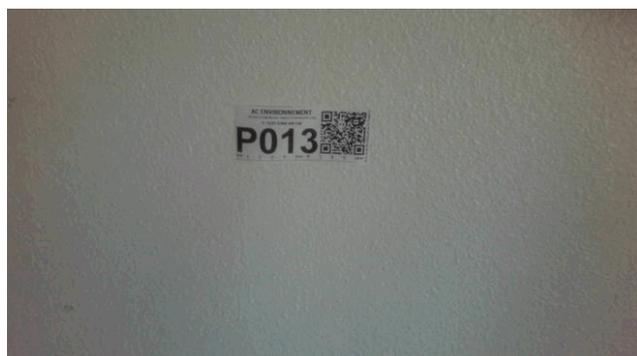
002EW196253 n°13 - 1 (P13)

Vol 11 (Couloir 1)	Parois verticales intérieures et enduits	Cloisons légères ou préfabriquées	Enduits plâtre	B	P13	Sondage et extension de la ZPSO du prélèvement P13	P13	Peinture / Papier / Enduit - Effritable / Souple Fibreux / Effritable - Blanc / Beige / Blanc	Négatif	Négatif sur analyse
Vol 34 (Salle d'eau)	Revêtement de sol	Revêtement de sol	Dalles plastiques	B	P14	Réalisation d'un prélèvement	P14	Revêtement - Semi-dur - Beige	Négatif	Négatif sur analyse
Vol 34 (Salle d'eau)	Parois verticales intérieures et enduits	Murs et cloisons	Enduits plâtre	B	P15	Réalisation d'un prélèvement	P15	Peinture / Enduit - Effritable / Effritable - Beige / Rose	Négatif	Négatif sur analyse
Vol 25 (WC garçons) - Vol 26 (WC filles) - Vol 33 (W.C 3)	Parois verticales intérieures et enduits	Murs et cloisons	Enduits plâtre	B	S27 - S28 - S32	Sondage et extension de la ZPSO du prélèvement P15	P15	Peinture / Enduit - Effritable / Effritable - Beige / Rose	Négatif	Négatif sur analyse

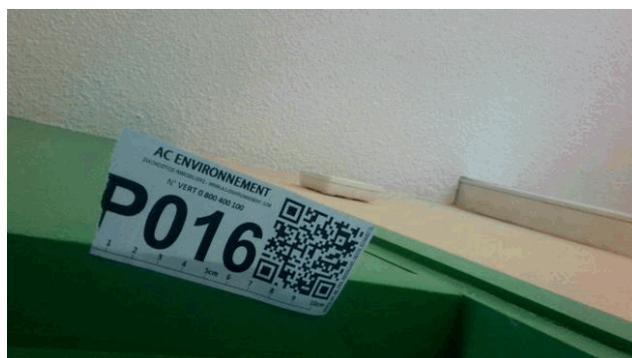
002EW196253 n°16 - 1 (P16)

Vol 34 (Salle d'eau)	Plafond et faux-plafonds	Plafonds	Enduits plâtre	B	P16	Réalisation d'un prélèvement		P16 Phase 1	Matériau / Peinture - Effritable / Effritable - Blanc / Blanc	Négatif	Négatif sur analyse
Vol 25 (WC garçons) - Vol 26 (WC filles) - Vol 33 (W.C 3)	Plafond et faux-plafonds	Plafonds	Enduits plâtre	B	S29 - S30 - S31	Sondage et extension de la ZPSO du prélèvement P16		P16 Phase 1	Matériau / Peinture - Effritable / Effritable - Blanc / Blanc	Négatif	Négatif sur analyse
Vol 34 (Salle d'eau)	Plafond et faux-plafonds	Plafonds	Enduits plâtre	B	P16	Réalisation d'un prélèvement		P16 Phase 2	Enduit / Carton / Plâtre - Effritable / Souple Fibreux / Effritable - Beige / Marron / Blanc	Négatif	Négatif sur analyse
Vol 25 (WC garçons) - Vol 26 (WC filles) - Vol 33 (W.C 3)	Plafond et faux-plafonds	Plafonds	Enduits plâtre	B	S29 - S30 - S31	Sondage et extension de la ZPSO du prélèvement P16		P16 Phase 2	Enduit / Carton / Plâtre - Effritable / Souple Fibreux / Effritable - Beige / Marron / Blanc	Négatif	Négatif sur analyse

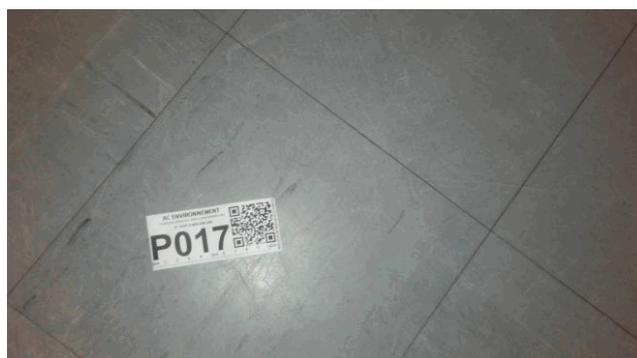
002EW196253 n°17 - 1 (P17)

Vol 14 (Bibliothèque 1)	Revêtement de sol	Revêtement de sol	Dalles plastiques	B	P17	Réalisation d'un prélèvement	Bleu	P17	Revêtement - Semi-dur - Bleu	Négatif	Négatif sur analyse
Vol 38 (Réserve)	Revêtement de sol	Revêtement de sol	Dalles plastiques	B	S64	Sondage et extension de la ZPSO du prélèvement P17	Bleu	P17	Revêtement - Semi-dur - Bleu	Négatif	Négatif sur analyse
Vol 15 (Bibliothèque 2)	Revêtement de sol	Revêtement de sol	Dalles plastiques	B	P18	Réalisation d'un prélèvement		P18	Revêtement - Semi-dur - Beige	Négatif	Négatif sur analyse
Vol 14 (Bibliothèque 1)	Parois verticales intérieures et enduits	Murs et cloisons	Enduits plâtre	B	P19	Réalisation d'un prélèvement		P19	Peinture / Enduit - Effritable / Effritable - Beige / Rose	Négatif	Négatif sur analyse
Vol 15 (Bibliothèque 2)	Parois verticales intérieures et enduits	Murs et cloisons	Enduits plâtre	B	S34	Sondage et extension de la ZPSO du prélèvement P19		P19	Peinture / Enduit - Effritable / Effritable - Beige / Rose	Négatif	Négatif sur analyse

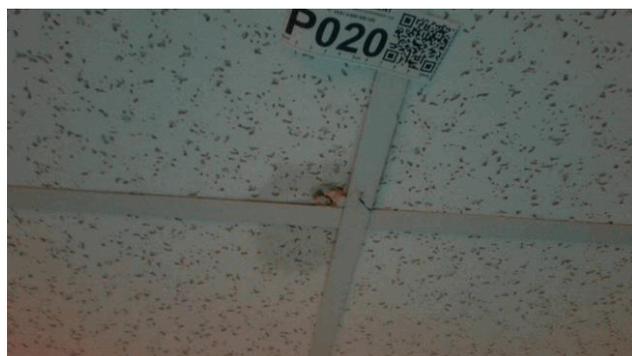
002EW196253 n°20 - 1 (P20)

Vol 14 (Bibliothèque 1)	Plafond et faux-plafonds	Faux plafonds	Panneaux et plaques	A	P20	Réalisation d'un prélèvement	P20	Peinture / Faux-plafond - Effritable / Effritable Fibreux - Blanc / Beige	Négatif	Négatif sur analyse
Vol 15 (Bibliothèque 2) - Vol 38 (Réserve)	Plafond et faux-plafonds	Faux plafonds	Panneaux et plaques	A	S33 - S65	Sondage et extension de la ZPSO du prélèvement P20	P20	Peinture / Faux-plafond - Effritable / Effritable Fibreux - Blanc / Beige	Négatif	Négatif sur analyse
Vol 16 (Salle motricité)	Revêtement de sol	Revêtement de sol	Dalles plastiques	B	P21	Réalisation d'un prélèvement	P21 Phase 1	Revêtement - Semi-dur - Beige	Négatif	Négatif sur analyse
Vol 16 (Salle motricité)	Revêtement de sol	Revêtement de sol	Dalles plastiques	B	P21	Réalisation d'un prélèvement	P21 Phase 2	Colle / Matériau / Matériau - Souple / Effritable / Effritable - Marron / Beige / Blanc	Négatif	Négatif sur analyse

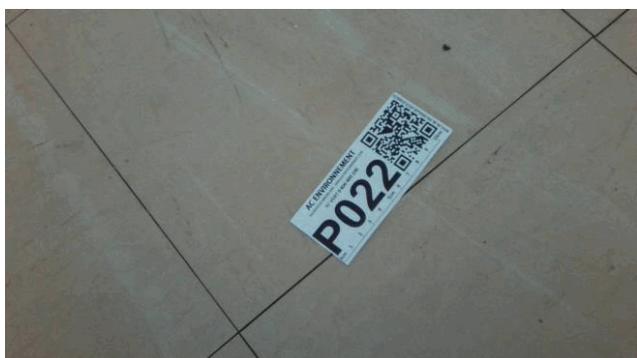
002EW196253 n°22 - 1 (P22)

Vol 16 (Salle motricité)	Revêtement de sol	Revêtement de sol	Dalles plastiques	B	P22	Réalisation d'un prélèvement	P22	Revêtement - Semi-dur - Beige	Négatif	Négatif sur analyse
Vol 16 (Salle motricité)	Plafond et faux-plafonds	Faux plafonds	Panneaux et plaques	A	P23	Réalisation d'un prélèvement	P23	Matériau / Laine - Souple Fibreux / Souple Fibreux - Blanc / Jaune	Négatif	Négatif sur analyse
Vol 24 (W.c 1)	Plafond et faux-plafonds	Faux plafonds	Panneaux et plaques	A	P24	Réalisation d'un prélèvement	P24	Matériau / Laine - Souple Fibreux / Souple Fibreux - Blanc / Jaune	Négatif	Négatif sur analyse
Vol 35 (W.c 4)	Plafond et faux-plafonds	Faux plafonds	Panneaux et plaques	A	S36	Sondage et extension de la ZPSO du prélèvement P24	P24	Matériau / Laine - Souple Fibreux / Souple Fibreux - Blanc / Jaune	Négatif	Négatif sur analyse
Vol 16 (Salle motricité)	Plafond et faux-plafonds	Plafonds	Enduits plâtre	B	P25	Réalisation d'un prélèvement	P25 Phase 1	Matériau / Peinture / Enduit - Effritable / Effritable / Effritable - Blanc / Beige / Beige	Négatif	Négatif sur analyse

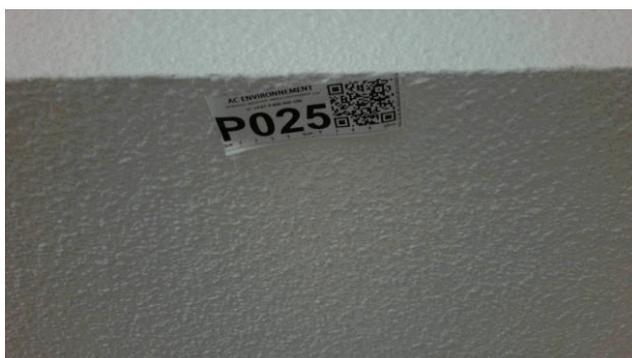
002EW196253 n°25 - 1 (P25)

Vol 16 (Salle motricité)	Plafond et faux-plafonds	Plafonds	Enduits plâtre	B	P25	Sondage et extension de la ZPSO du prélèvement P25	P25 Phase 1	Matériau / Peinture / Enduit - Effritable / Effritable / Effritable - Blanc / Beige / Beige	Négatif	Négatif sur analyse
Vol 16 (Salle motricité)	Plafond et faux-plafonds	Plafonds	Enduits plâtre	B	P25	Réalisation d'un prélèvement	P25 Phase 2	Plâtre - Effritable Fibreux - Blanc	Négatif	Négatif sur analyse
Vol 16 (Salle motricité)	Plafond et faux-plafonds	Plafonds	Enduits plâtre	B	P25	Sondage et extension de la ZPSO du prélèvement P25	P25 Phase 2	Plâtre - Effritable Fibreux - Blanc	Négatif	Négatif sur analyse
Vol 16 (Salle motricité)	Parois verticales intérieures et enduits	Murs et cloisons	Enduits plâtre	B	P26	Réalisation d'un prélèvement	P26	Peinture / Enduit - Effritable / Effritable - Blanc / Beige	Négatif	Négatif sur analyse
Vol 16 (Salle motricité)	Parois verticales intérieures et enduits	Murs et cloisons	Enduits plâtre	B	P26	Sondage et extension de la ZPSO du prélèvement P26	P26	Peinture / Enduit - Effritable / Effritable - Blanc / Beige	Négatif	Négatif sur analyse

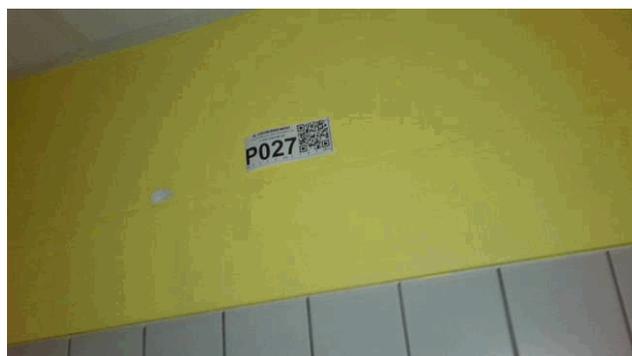
002EW196253 n°27 - 1 (P27)

Vol 17 (CLAE)	Parois verticales intérieures et enduits	Murs et cloisons	Enduits plâtre	B	P27	Réalisation d'un prélèvement	P27	Peinture / Plâtre - Effritable / Effritable - Jaune / Blanc	Négatif	Négatif sur analyse
Vol 17 (CLAE)	Parois verticales intérieures et enduits	Murs et cloisons	Enduits plâtre	B	P27	Sondage et extension de la ZPSO du prélèvement P27	P27	Peinture / Plâtre - Effritable / Effritable - Jaune / Blanc	Négatif	Négatif sur analyse
Vol 13 (Préau)	Revêtement de sol	Revêtement de sol	Dalles plastiques	B	P28	Réalisation d'un prélèvement	P28	Revêtement - Souple - Noir	Négatif	Négatif sur analyse
Vol 12 (Couloir 2)	Revêtement de sol	Revêtement de sol	Dalles plastiques	B	P29	Réalisation d'un prélèvement	P29	Revêtement - Semi-dur - Orange	Négatif	Négatif sur analyse
Vol 12 (Couloir 2)	Parois verticales intérieures et enduits	Murs et cloisons	Enduits plâtre	B	P30	Réalisation d'un prélèvement	P30	Peinture / Enduit / Enduit - Effritable / Effritable Fibreux / Effritable - Beige / Blanc / Beige	Négatif	Négatif sur analyse

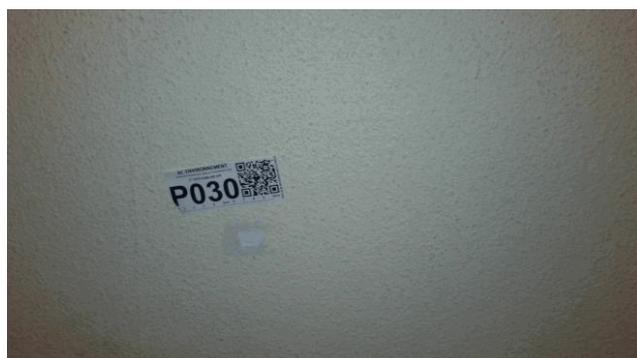
002EW196253 n°30 - 1 (P30)

Vol 12 (Couloir 2) - Vol 29 (Entrée)	Parois verticales intérieures et enduits	Murs et cloisons	Enduits plâtre	B	P30 - S59 - S60 - S61	Sondage et extension de la ZPSO du prélèvement P30		P30	Peinture / Enduit / Enduit - Effritable / Effritable Fibreux / Effritable - Beige / Blanc / Beige	Négatif	Négatif sur analyse
Vol 12 (Couloir 2)	Plafond et faux-plafonds	Faux plafonds	Panneaux et plaques	A	P31	Réalisation d'un prélèvement		P31	Peinture / Faux-plafond - Effritable / Effritable Fibreux - Blanc / Beige	Négatif	Négatif sur analyse
Vol 27 (Salle 10)	Plafond et faux-plafonds	Faux plafonds	Panneaux et plaques	A	P32	Réalisation d'un prélèvement		P32	Matériau / Laine - Souple Fibreux / Souple Fibreux - Blanc / Jaune	Négatif	Négatif sur analyse
Vol 36 (W.c 5)	Plafond et faux-plafonds	Plafonds	Enduits plâtre	B	P33	Réalisation d'un prélèvement		P33	Peinture / Enduit / Enduit - Effritable / Effritable / Effritable - Rose / Beige / Blanc	Négatif	Négatif sur analyse

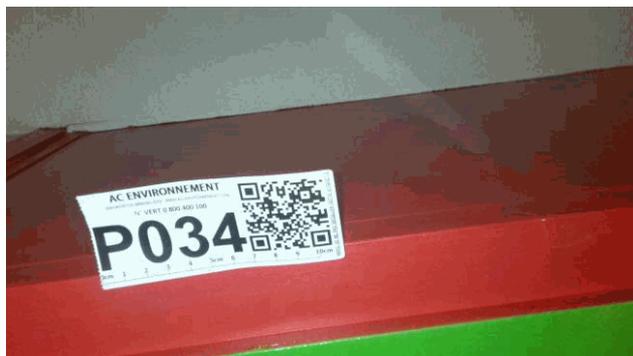
002EW196253 n°34 - 1 (P34)

Vol 36 (W.c 5)	Parois verticales intérieures et enduits	Murs et cloisons	Enduits plâtre	B	P34	Réalisation d'un prélèvement		P34	Peinture / Enduit - Effritable / Effritable - Blanc / Beige	Négatif	Négatif sur analyse
Vol 6 (Classe 6)	Revêtement de sol	Revêtement de sol	Dalles plastiques	B	P35	Réalisation d'un prélèvement	Bleu	P35	Revêtement / Colle - Souple / Souple - Gris / Jaune	Négatif	Négatif sur analyse
Vol 4 (Classe 4) - Vol 2 (Classe 2)	Revêtement de sol	Revêtement de sol	Dalles plastiques	B	S37 - S38	Sondage et extension de la ZPSO du prélèvement P35	Bleu	P35	Revêtement / Colle - Souple / Souple - Gris / Jaune	Négatif	Négatif sur analyse
Vol 19 (Rgt 2)	Revêtement de sol	Revêtement de sol	Dalles plastiques	B	P36	Réalisation d'un prélèvement	Gris	P36	Revêtement - Semi-dur - Gris	Négatif	Négatif sur analyse
Vol 18 (Rgt 1) - Vol 20 (Rgt 3)	Revêtement de sol	Revêtement de sol	Dalles plastiques	B	S39 - S40	Sondage et extension de la ZPSO du prélèvement P36	Gris	P36	Revêtement - Semi-dur - Gris	Négatif	Négatif sur analyse

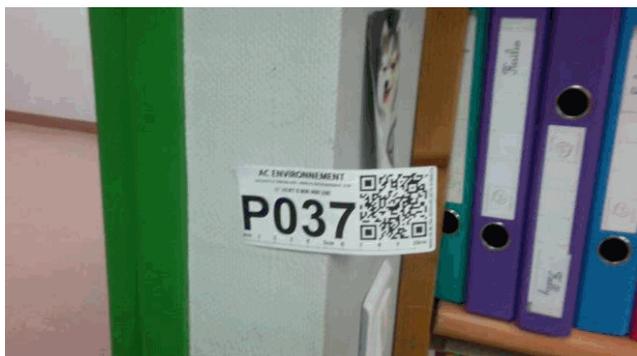
002EW196253 n°37 - 1 (P37)

Vol 6 (Classe 6)	Parois verticales intérieures et enduits	Murs et cloisons	Enduits plâtre	B	P37	Réalisation d'un prélèvement	P37	Plâtre - Effritable - Blanc	Négatif	Négatif sur analyse
Vol 20 (Rgt 3) - Vol 4 (Classe 4) - Vol 18 (Rgt 1) - Vol 3 (Classe 3) - Vol 2 (Classe 2) - Vol 1 (Classe 1) - Vol 19 (Rgt 2) - Vol 5 (Classe 5) - Vol 27 (Salle 10)	Parois verticales intérieures et enduits	Murs et cloisons	Enduits plâtre	B	S41 - S42 - S43 - S44 - S45 - S46 - S47 - S48 - S49	Sondage et extension de la ZPSO du prélèvement P37	P37	Plâtre - Effritable - Blanc	Négatif	Négatif sur analyse
Vol 6 (Classe 6)	Plafond et faux-plafonds	Faux plafonds	Panneaux et plaques	A	P38	Réalisation d'un prélèvement	P38	Peinture / Faux-plafond - Effritable / Effritable Fibreux - Blanc / Beige	Négatif	Négatif sur analyse
Vol 20 (Rgt 3) - Vol 4 (Classe 4) - Vol 18 (Rgt 1) - Vol 3 (Classe 3) - Vol 19 (Rgt 2) - Vol 5 (Classe 5)	Plafond et faux-plafonds	Faux plafonds	Panneaux et plaques	A	S50 - S51 - S52 - S53 - S56 - S57	Sondage et extension de la ZPSO du prélèvement P38	P38	Peinture / Faux-plafond - Effritable / Effritable Fibreux - Blanc / Beige	Négatif	Négatif sur analyse

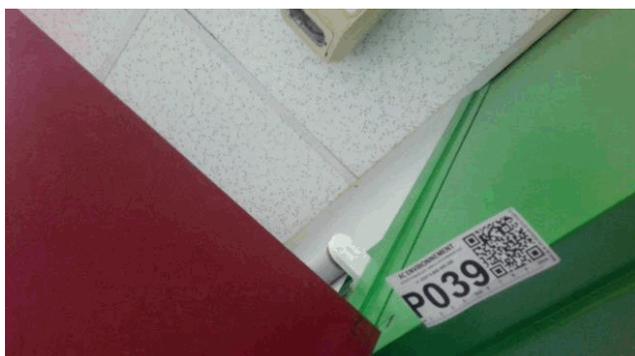
002EW196253 n°39 - 1 (P39)

Vol 1 (Classe 1)	Plafond et faux-plafonds	Faux plafonds	Panneaux et plaques	A	P39	Réalisation d'un prélèvement	P39	Peinture / Faux-plafond - Effritable / Effritable Fibreux - Blanc / Beige	Négatif	Négatif sur analyse
Vol 2 (Classe 2)	Plafond et faux-plafonds	Faux plafonds	Panneaux et plaques	A	S58	Sondage et extension de la ZPSO du prélèvement P39	P39	Peinture / Faux-plafond - Effritable / Effritable Fibreux - Blanc / Beige	Négatif	Négatif sur analyse

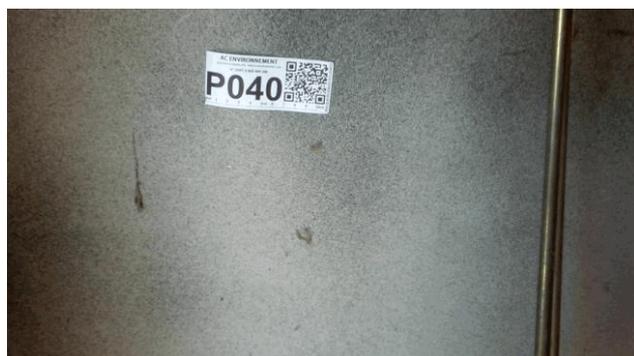
002EW196253 n°40 - 1 (P40)

Vol 37 (Chaufferie)	Parois verticales intérieures et enduits	Murs et cloisons	Enduits ciment	B	P40	Réalisation d'un prélèvement	P40	Matériau - Dur - Gris	Négatif	Négatif sur analyse
Vol 37 (Chaufferie)	Installations industrielles	Equipements et éléments spécifiques	Calorifugeages	A	P41	Réalisation d'un prélèvement	P41	Laine - Fibreux Souple - Jaune	Négatif	Négatif sur analyse
Vol 37 (Chaufferie)	Installations industrielles	Equipements et éléments spécifiques	Calorifugeages	A	P41	Sondage et extension de la ZPSO du prélèvement P41	P41	Laine - Fibreux Souple - Jaune	Négatif	Négatif sur analyse
Vol 40 (Extérieur)									Néant*	Absence
